پایش خوردگی آلیاژهای آلومینیومی در راکتور تحقیقاتی تهران (TRR)

حسین خلفی، رضا قلیزاده آغویه

پژوهشگاه علوم و فنون هسته‌ای

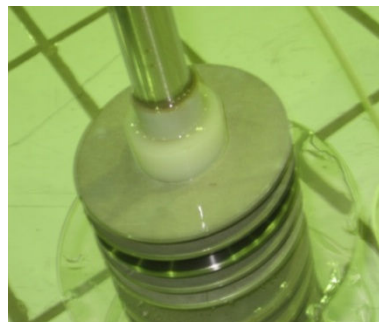
شکل (۳): وضعیت رک خوردگی بعد از ۳ ماه ماندن در داخل استخر راکتور تهران

نتایج: رک خوردگی در ۱۳۸۶،۵،۶ از استخر راکتور بیرون کشیده شد و برای شناسایی انواع خوردگی مورد ارزیابی قرار گرفت. قبل از جدا کردن کوپنهای خوردگی از رک خوردگی، pH آب بر روی سطح خارجی کوپنها برابر ۵ بود، در حالیکه pH آب در سطوح داخلی کوپنهای کوپنها، برابر $pH=4.5$ بود که نشان از شرایط اسیدی بالاتر در داخل کوپنهای کوپل شده بود معنای این تغییر pH این است که در غلاف سوخت‌های هسته‌ای نیز که دارای خلل و فرج فراوان هستند شرایط اسیدی تر بوده و زودتر خورده می‌شوند. تمامی کوپنها، مخصوصاً کوپنهای با کوپل هم جنس دچار تغییر رنگ شده بودند. فقط دو کوپن Al-۶۰۶۱ و Al-۱۱۰۰ که غیرفعال شده بودند، نسبت به قبل از شناور ساختن داخل آب دچار تغییر رنگ نشده بودند. لایه‌های اکسیدی محافظ تشکیل شده بر روی کوپنها نیز، دارای ضخامت تقریبی $1\ \mu m$ می‌باشند که به دو شکل یکنواخت (Even) و غیر یکنواخت (Uneven)، بر روی سطوح داخلی کوپنهای کوپل شده گالوانیکی و شیباری تشکیل شده بودند. شکل ۳، وضعیت رک خوردگی، بعد از ۳ ماه غوطه‌وری در استخر راکتور را نشان می‌دهد.

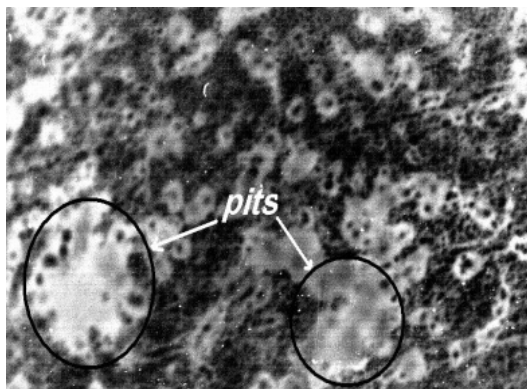
شکل (۶): حفره‌های ایجاد شده بر سطح بیرونی کوپن تکی Al-6061 با بزرگنمایی (M×200)

- ۶- عمیق ترین حفره ایجاد شده بر روی کوپن Al-۶۰۶۱، دارای عمق $30\ \mu\text{m}$ و پهنای $120\ \mu\text{m}$ بود، که این مقادیر برای عمیق ترین حفره ایجاد شده بر روی کوپن Al-۱۱۰۰، برابر $42\ \mu\text{m}$ و $50\ \mu\text{m}$ تعیین گردید.

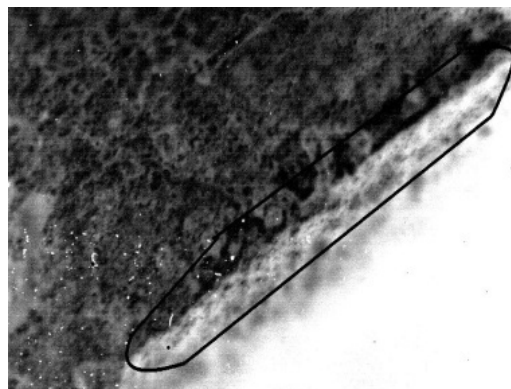
شکل (۵): نمایی از لبه کوپن تکی Al-6061 با بزرگنمایی (M×200)

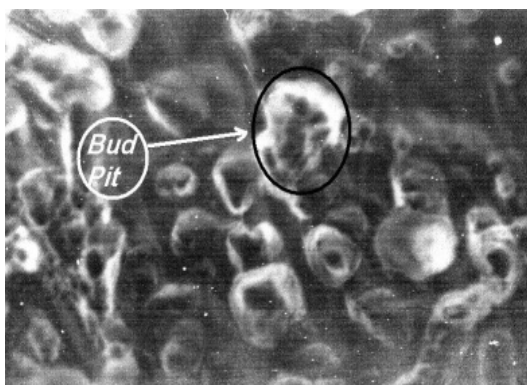
شکل (۸): جوانه حفره ایجاد شده بر روی سطح بیرونی کوپن Al-1100 با بزرگنمایی (M×500)

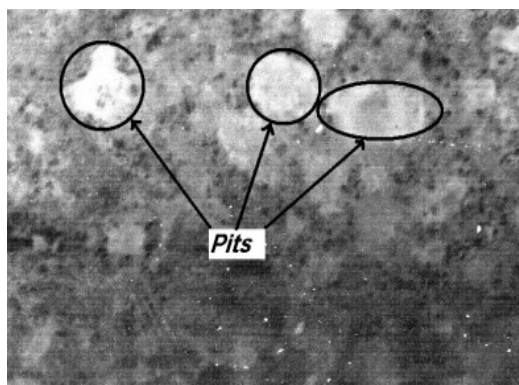
شکل (۷): حفره‌های ایجاد شده در سطح بیرونی کوپن Al-6061 در کوپل شیاری با بزرگنمایی (M×200)
