پایش خوردگی آلیاژهای آلومینیومی در راکتور تحقیقاتی تهران (TRR)

حسین خلفی، رضا قلیزاده آغویه

پژوهشگاه علوم و فنون هسته‌ای

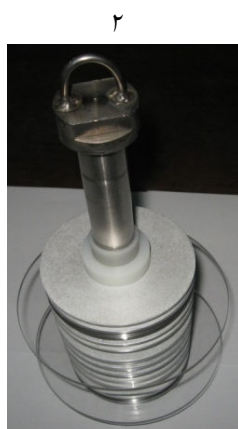
شکل (۱): رک خوردگی تهیه شده جهت بررسی خوردگی

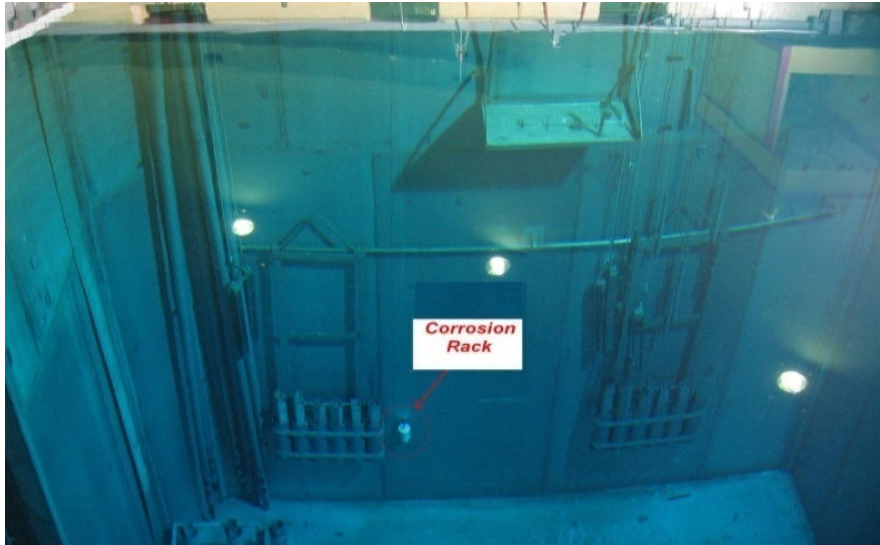
رک خوردگی در عمق ۸،۵m از سطح استخر و به فاصله ۲۰cm از سوخته‌های هسته‌ای مصرف شده، قرار داده شد [۱]. قبل از چیدن کوپنهای خوردگی در رک خوردگی از هر دو طرف تمام آنها توسط دوربین عکسبرداری شد تا با عکسهای بعد از برداشتن از آب مقایسه شوند. شکل (۲) موقعیت رک خوردگی را در داخل استخر راکتور نشان می دهد.

شکل (۲): موقعیت رک خوردگی در محل نگهداری سوخت‌های مصرف شده در داخل استخر راکتور
